Sanierungsstudie für das Waldbad Gnarrenburg

an der Belegenheit Hermann-Lamprecht-Straße 71C, 27442 Gnarrenburg

im Auftrag der Samtgemeinde Gnarrenburg

Stand: 09/2022, 1. Fassung

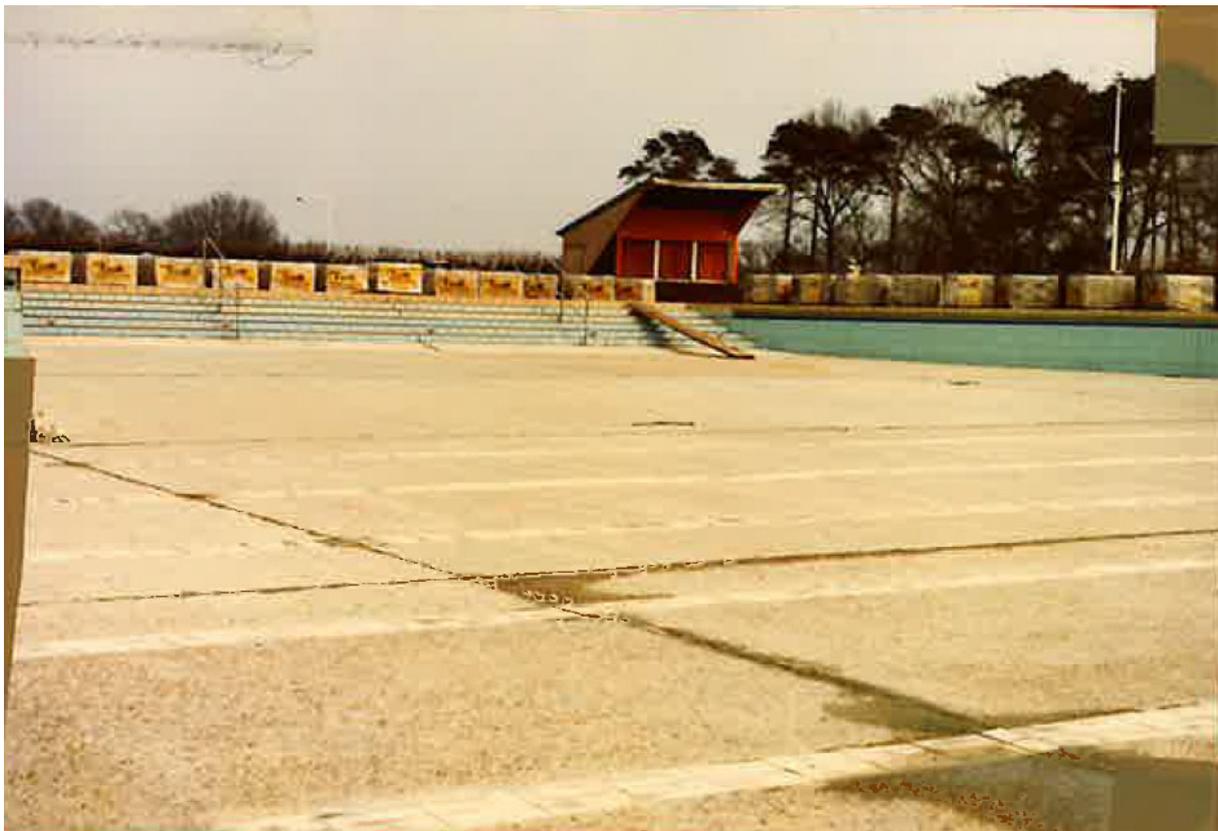
Auf dem vorstehend eingefügten Bild aus der Bauzeit von 1983 ist die vorstehend beschriebene Fugenausbildung der Bauteile (hier auf den Beckenboden) gut zu erkennen. Das Bild zeigt den Zustand nach dem Abfräsen der Chlorkautschukfarbe und vor Applikation des Fliesendickbettbelags.

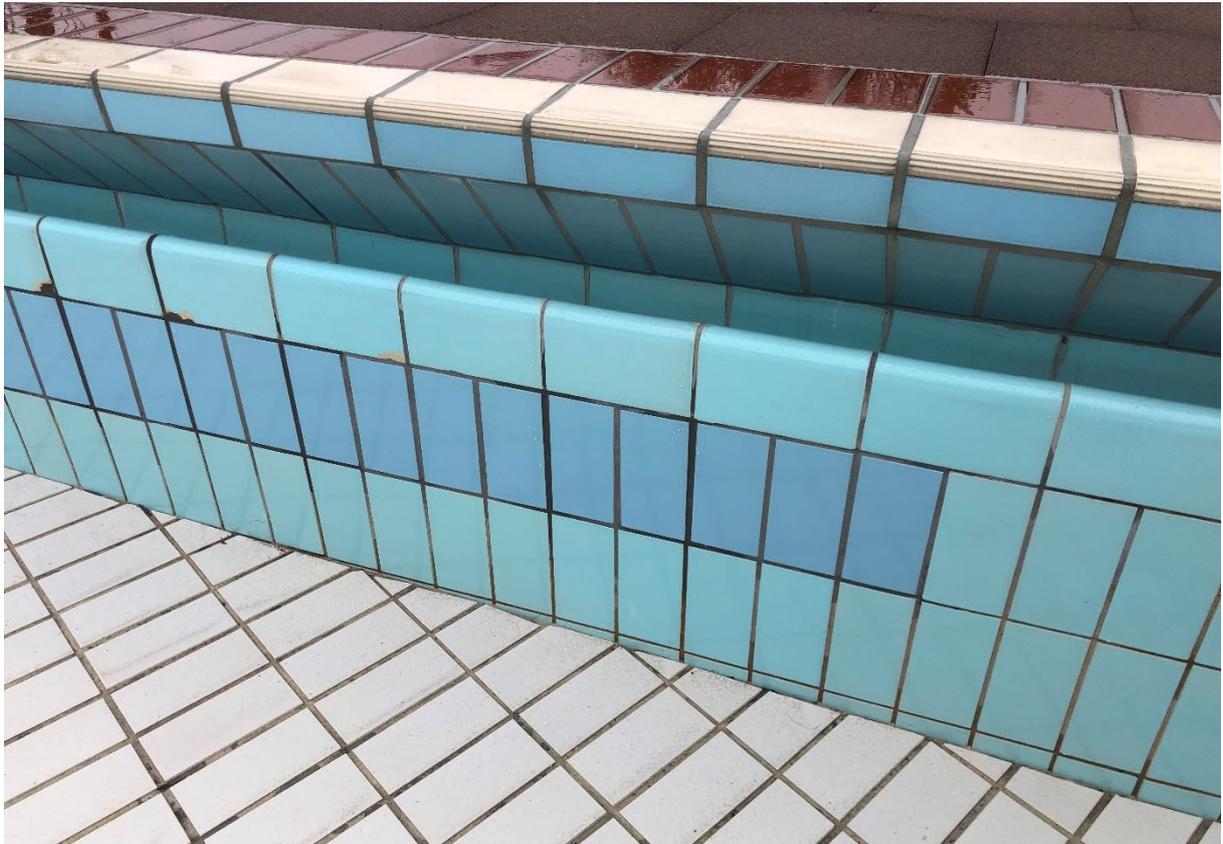
Bild oben: Blick auf den Beckenkopf mit dem Alten tiefliegenden Wiesbadener. Die unterschiedlichen Fliesenfarben resultieren aus Flickarbeiten.

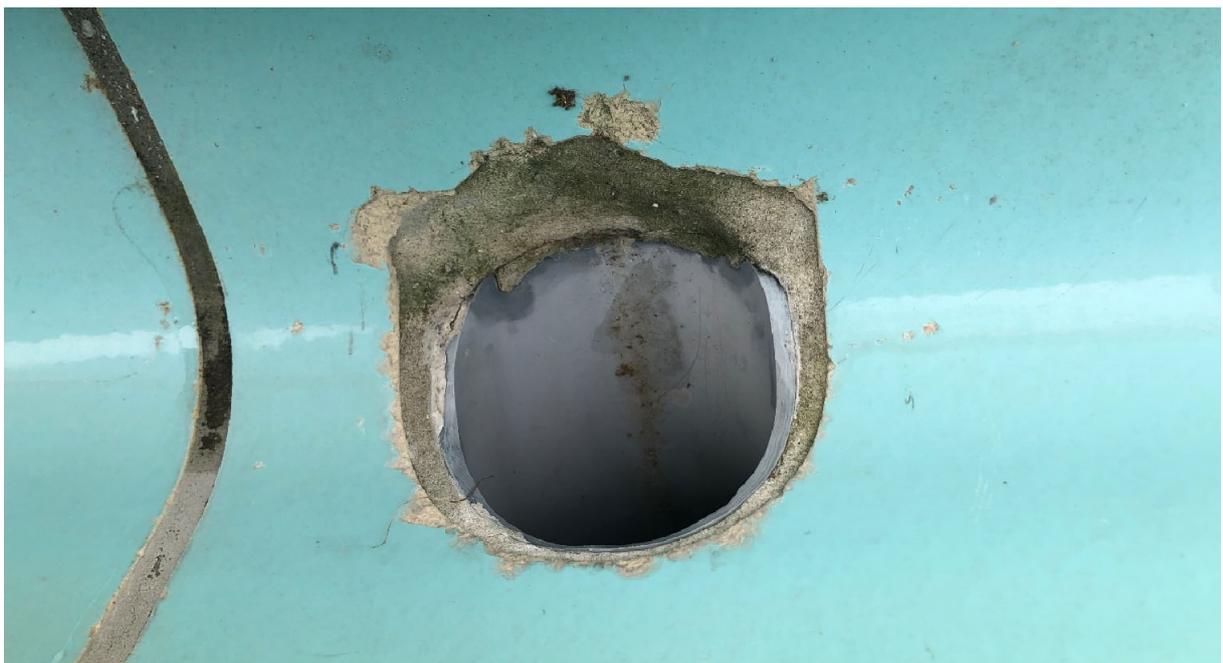
Bild unten: Die SBT-Rohre binden ohne Abdichtung in die Rinne ein.

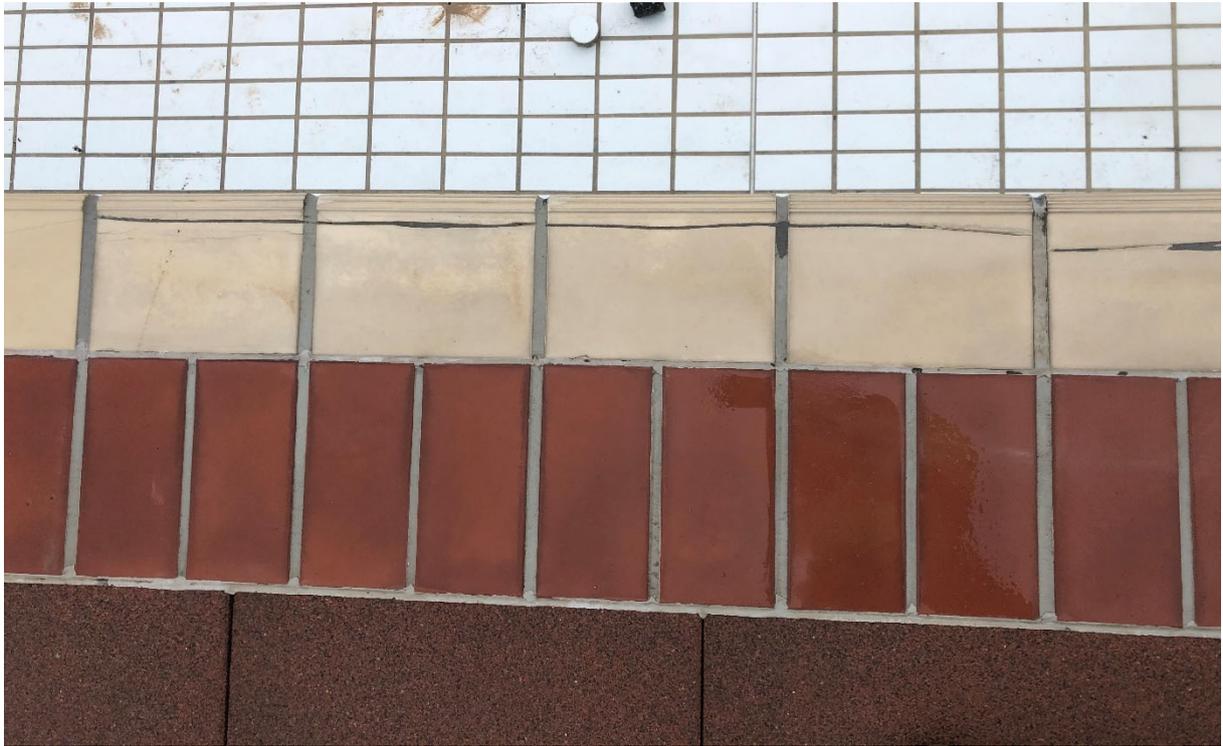
Bild oben: Die Fliesen auf dem Kopf weisen viele Schäden in Form von Längsrissen auf.

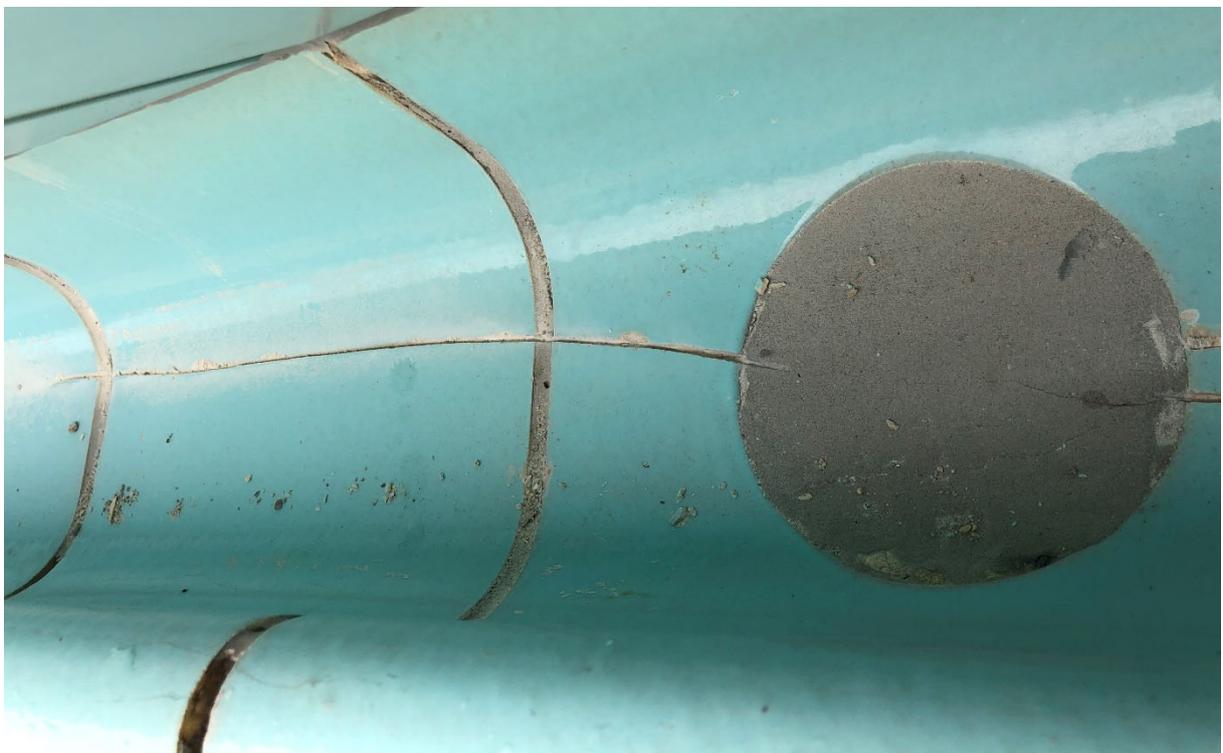
Bild unten: Auch im Rinnenformstein gibt es immer wieder Risse.

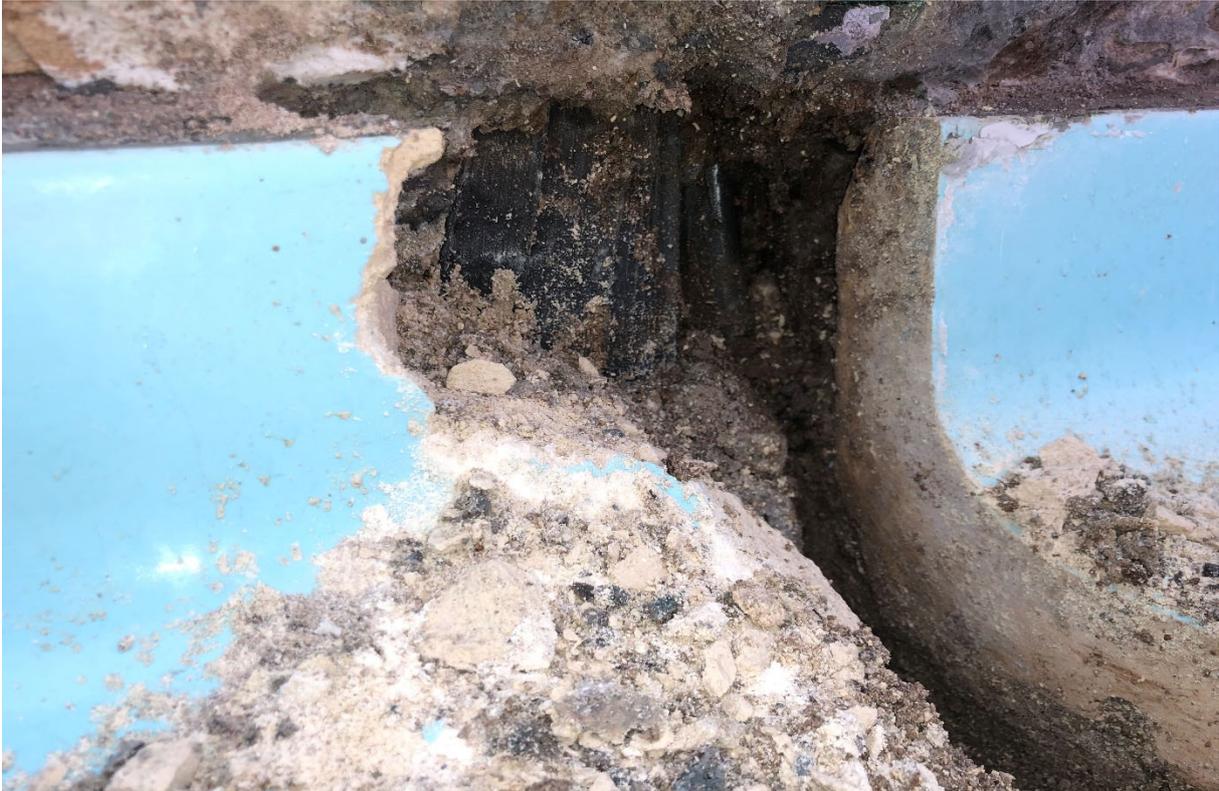
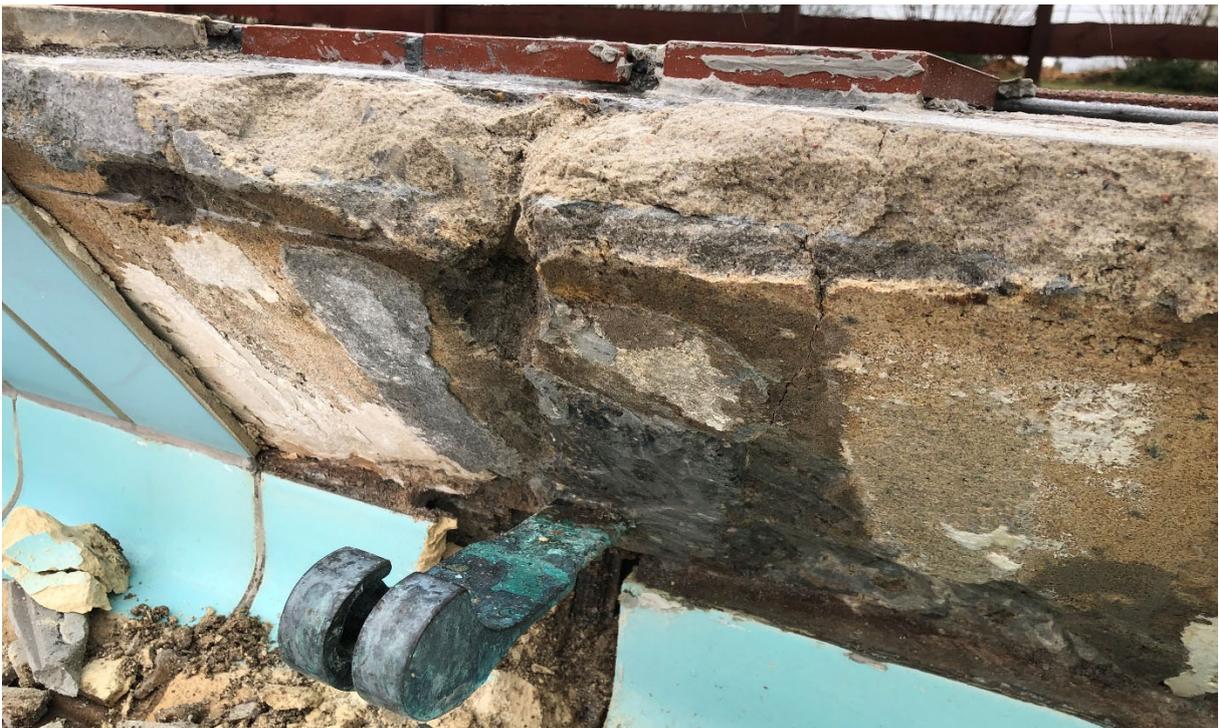
Durch die Bauteilöffnung vom 30. März 2022 wissen wir zudem, dass der Kapillarverguss hinter dem Wiesbadener Formstein offensichtlich nicht durchgängig und konsequent hergestellt worden ist und insofern in weiten Teilen unwirksam ist. Teilweise ist hier offensichtlich nach dem „Prinzip Hoffnung“ einfach nur eine sehr scharfe Zementmischung eingebracht worden. Ein Bitumen- oder Kunstharzverguss, der eine tatsächliche kapillare Sperrung garantieren würde, konnte hingegen leider nicht festgestellt werden.

Bild oben: Eine Bauteilöffnung hinter der Wiesbadener Rinne zeigt, dass kein wirksamer Kapillarverguss da ist – nur ein Bitumenanstrich auf dem Beton und eine „scharfe“ Zementmischung. Darüber ist die Fuge offen und ohne Dichtelement. Der Beton am oberen Beckenkopf ist zudem sehr sandig und bröselig (**Bild unten**).

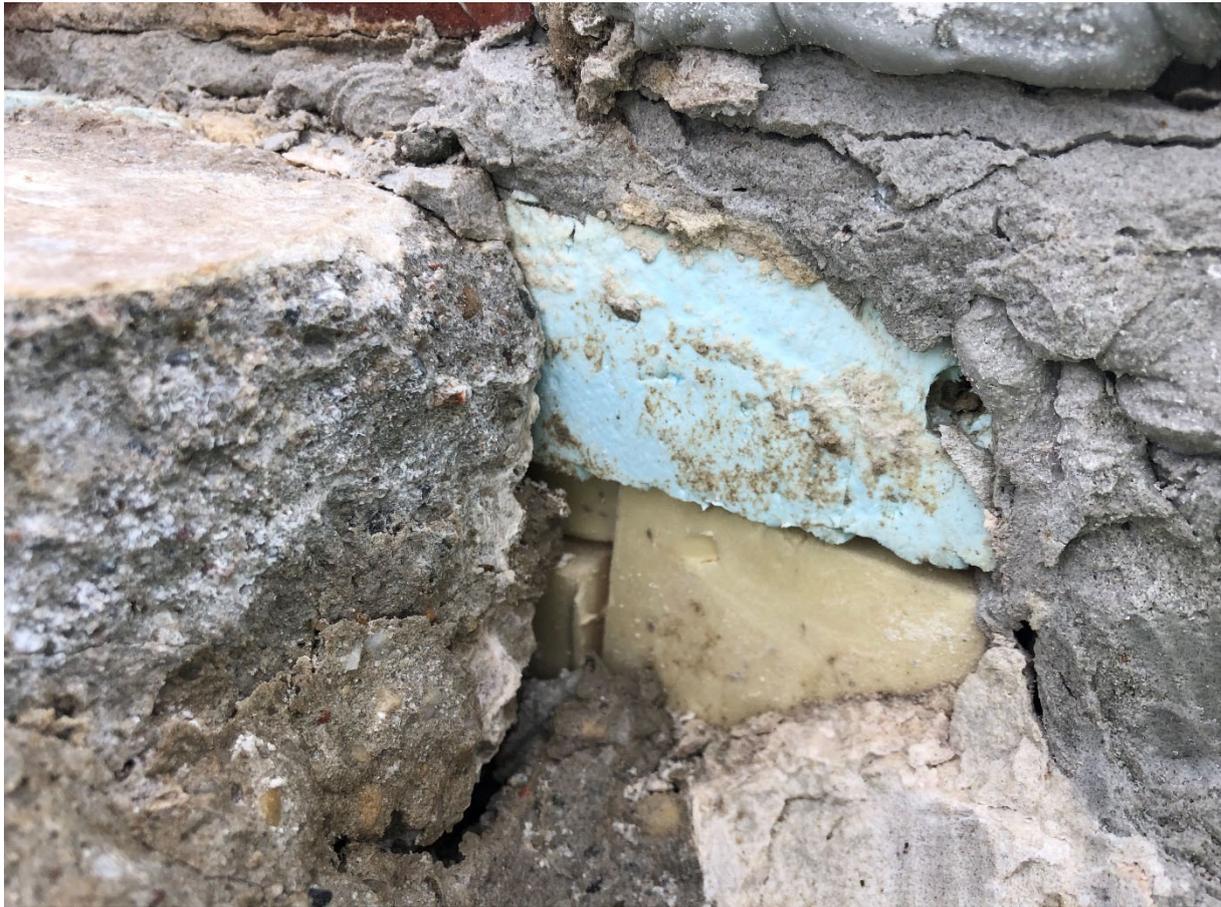
Bild oben: Im Beckenkopf befinden sich merkwürdigerweise XPS-Dämmplatten, die offenbar zur Rekonstruktion des schadhaften Betons eingesetzt worden sind.

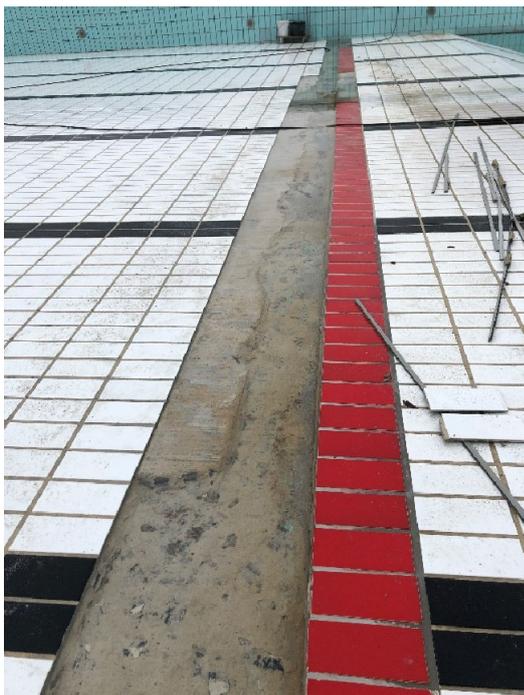
Bild links: Auch am Beckenboden, z.B. im Bereich der Dehnungsfugen kommen die Fliesen hoch – hier eine Aufnahme der Fliesenreparaturen.

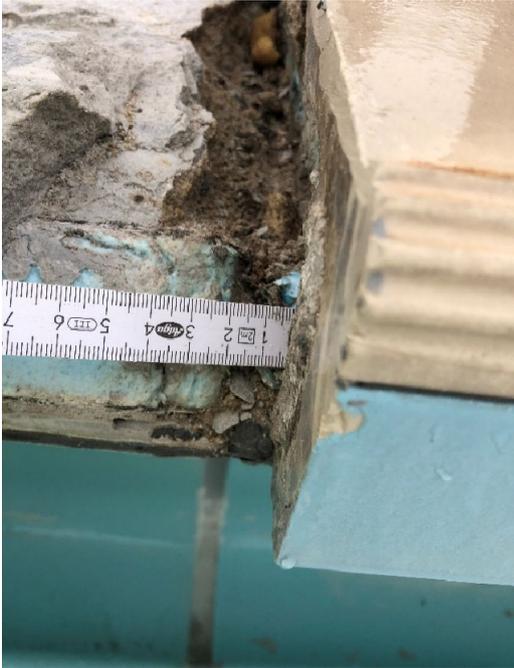
Bild links: Auch hier sieht man die Ausführung mit offener Fuge im Beckenkopf ohne Dichtelement – kein EPDM-Band, kein Blech.

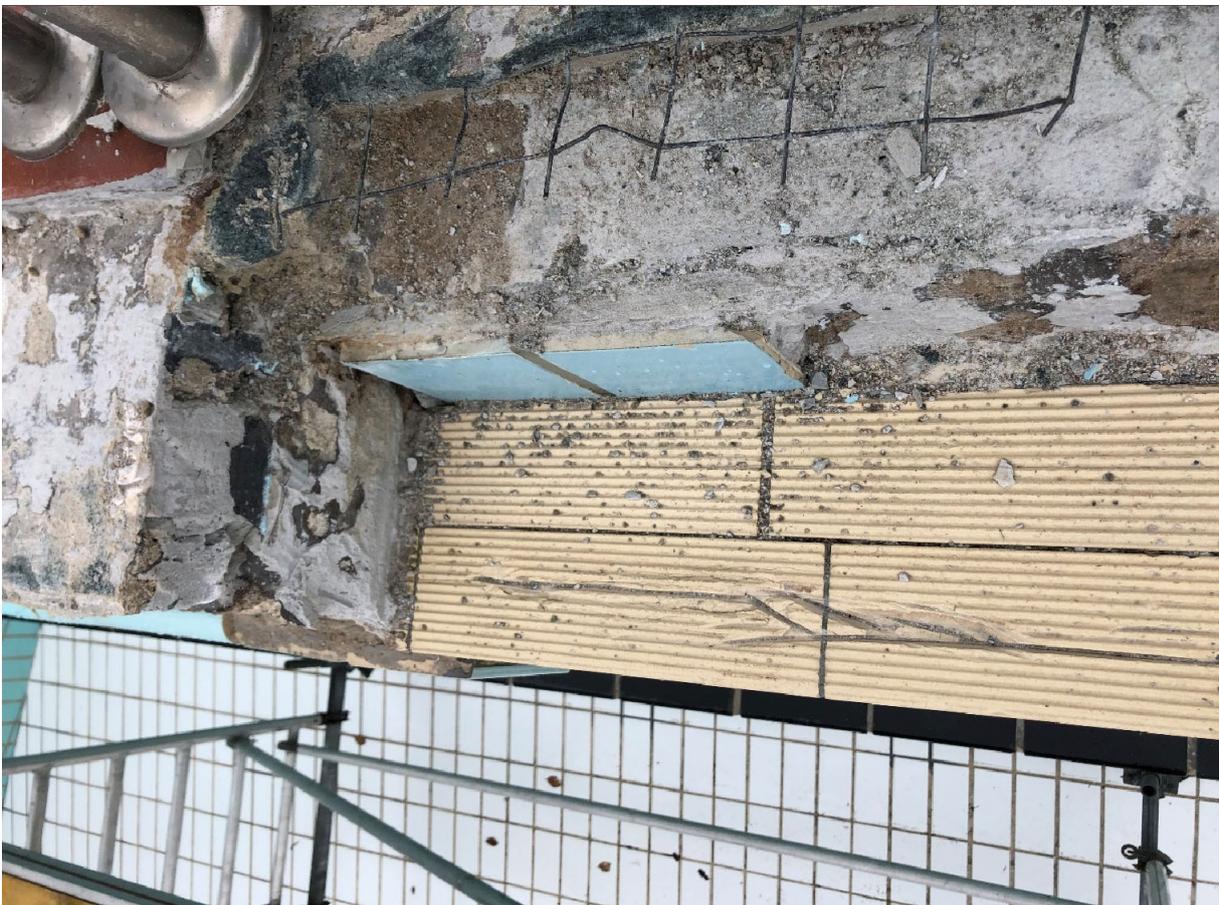
Bild unten: Auch an anderen Stellen befinden sich sehr unorthodoxe Bauweisen mit ungleichmäßigen Mörtelschichten, überraschenden AKS-Matten und Hohlräumen sowie fleckförmigen Bitumenresten.

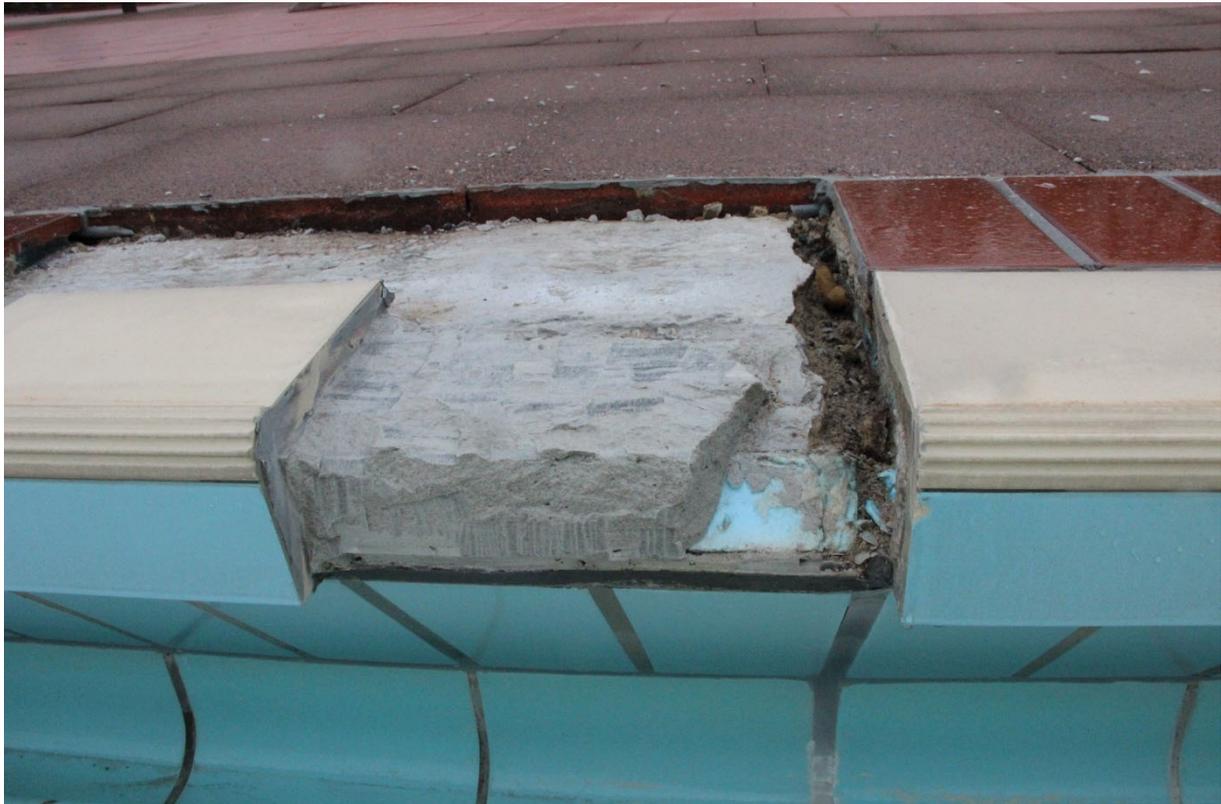
Bild oben: Weitere Stellen mit XPS-Dämmung im Beton- und Fliesenaufbau.

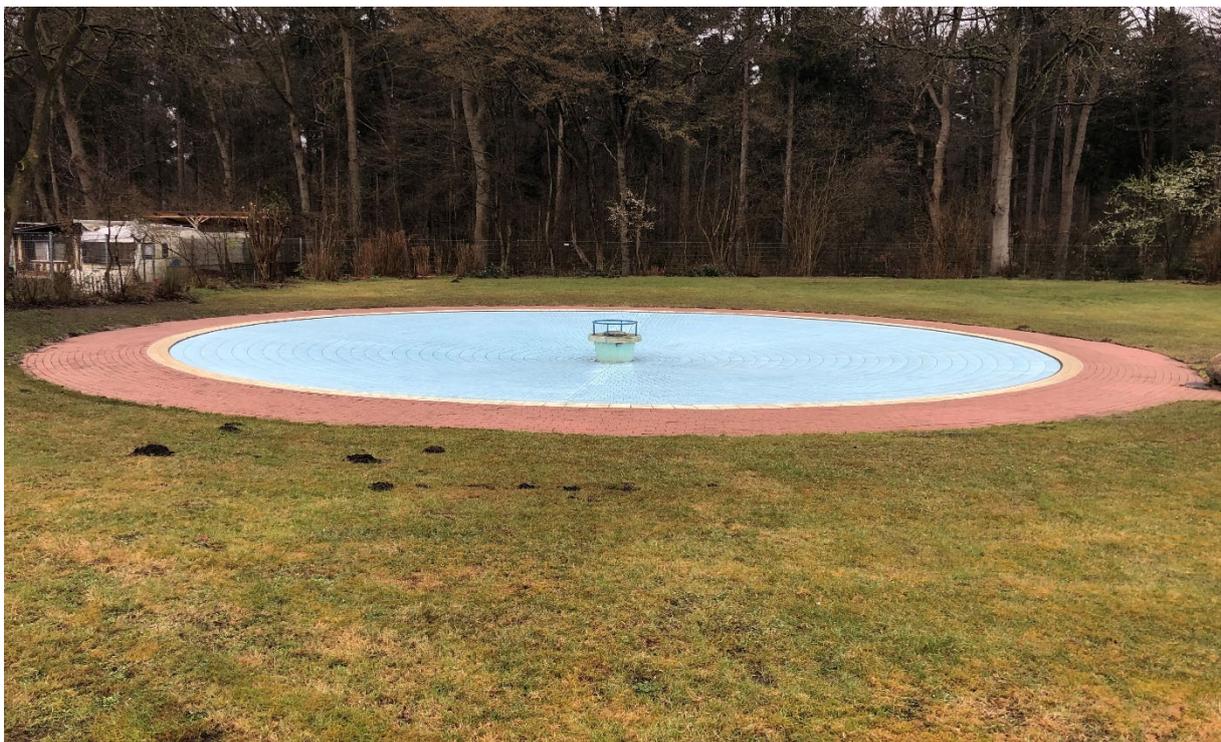
Bild unten: Das Planschbecken verfügt über keine DIN-gerechte Durchströmung.

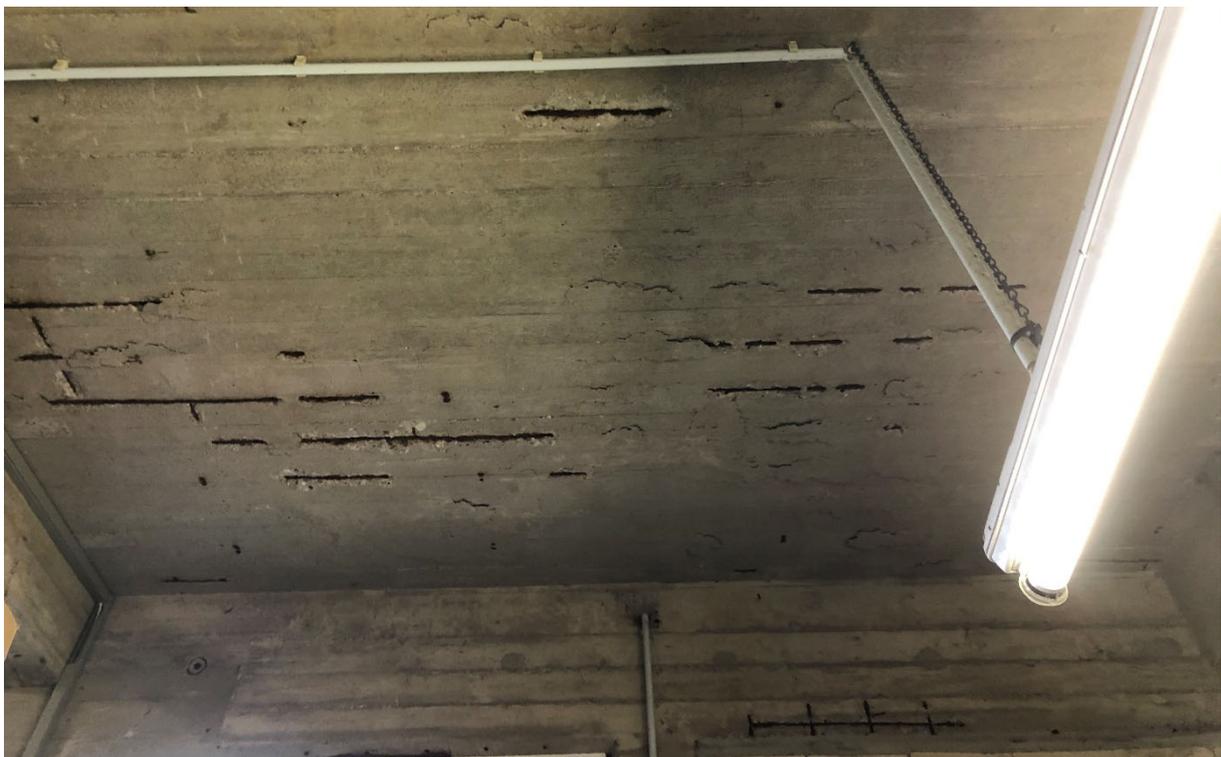
Tragbewehrung freiliegend sind. Diese sind bereits tiefbraun ankorrodiert und weisen bereits eine in die Tiefe gehende Schichtkorrosion auf. Der gesamte Technikbereich ist daher hinsichtlich seiner tragenden Struktur als akut abgängig zu bezeichnen. Eine Weiterverwendung der Bauteile scheidet aus bautechnischer Sicht aus.

Bild unten: Die Betonbauteile weisen viele Korrosionsschäden auf.

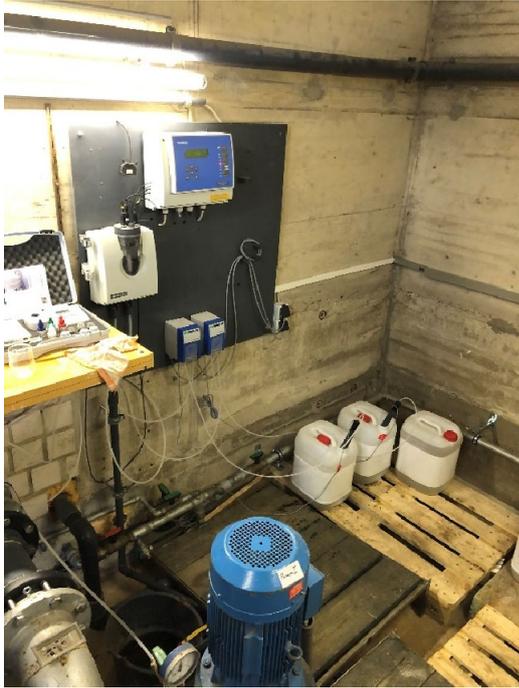
Bild links: Die Anordnung der Depolox-Geräte ist ungünstig. Diese sind verkehrssicher nur über spaltenreiche Böden erreichbar. Die pH-Korrekturkanister stehen auf Europaletten über Gruben im Betonboden. Das ist alles sehr improvisiert.

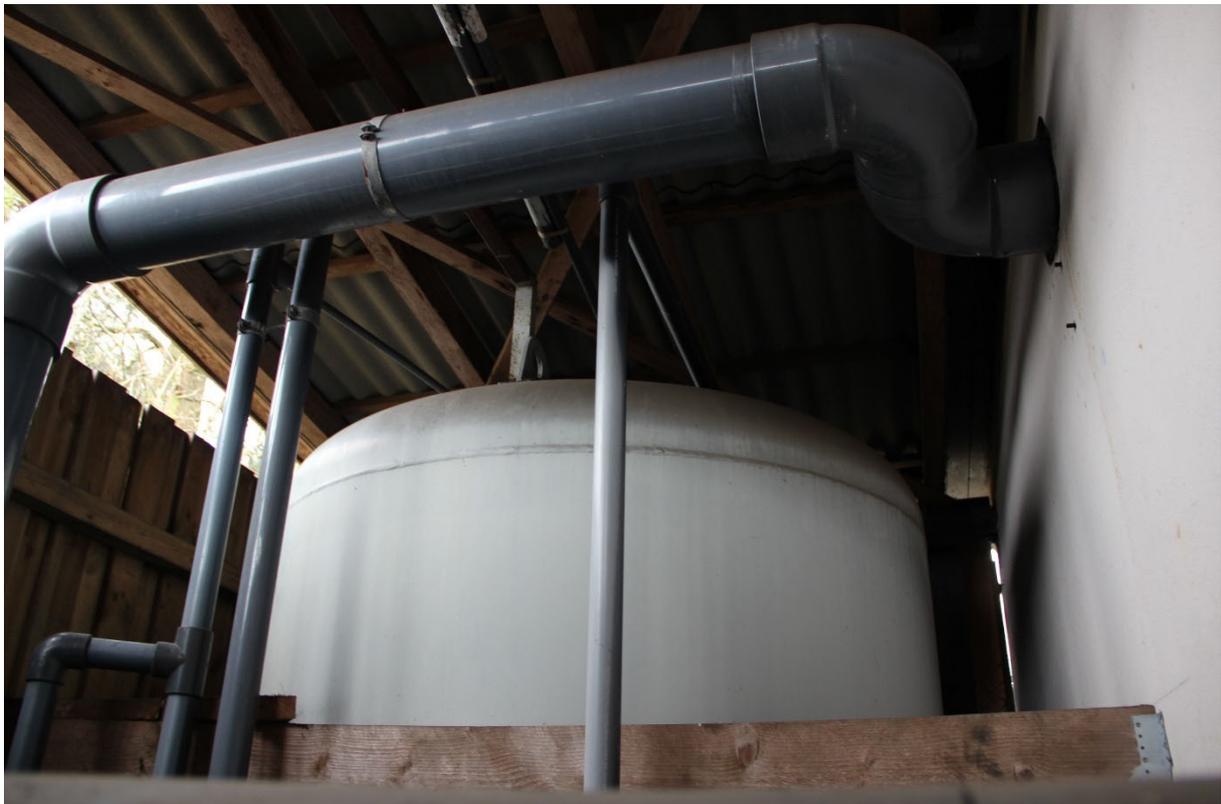
Bild unten: Die Filter stehen unter einer eigentlich recht offenen loggiaartigen Dachkonstruktion. Diese ist mit asbesthaltiger Berliner Welle eingedeckt.

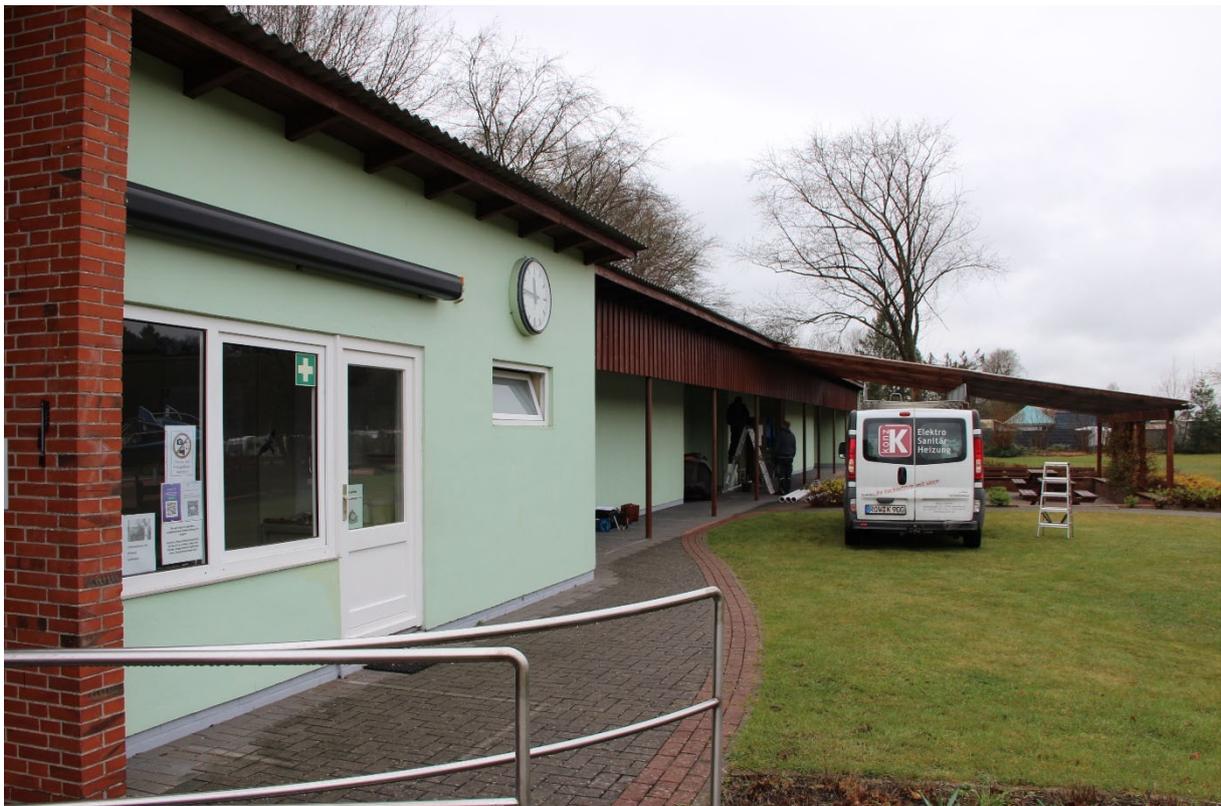
Bild oben: Der Erste-Hilfe-Raum ist von anderen Nutzungen zu separieren und benötigt eine eigene Tür nach draußen.

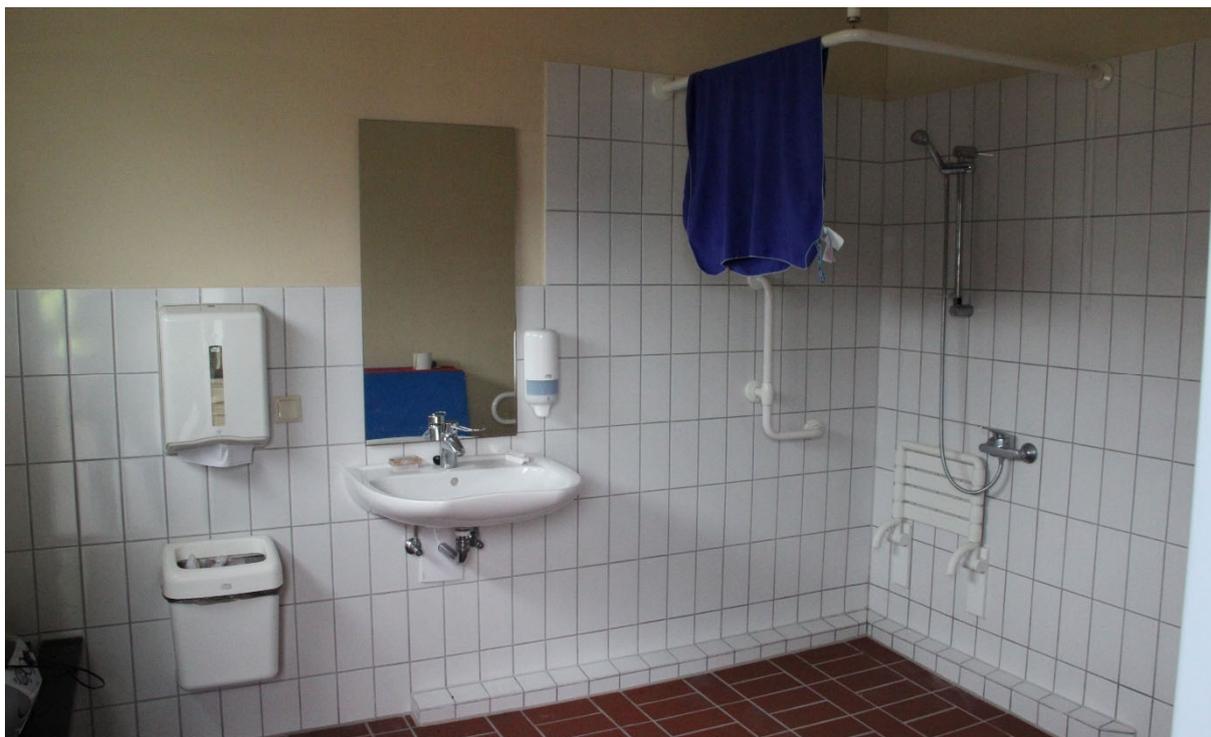
Bild unten: Auch hier manifestiert sich das Fehlen einer Lüftung in Form von Schimmel.
