Sanierungsstudie für das Waldbad Gnarrenburg

an der Belegenheit Hermann-Lamprecht-Straße 71C, 27442 Gnarrenburg

im Auftrag der Samtgemeinde Gnarrenburg

Stand: 09/2022, 1. Fassung

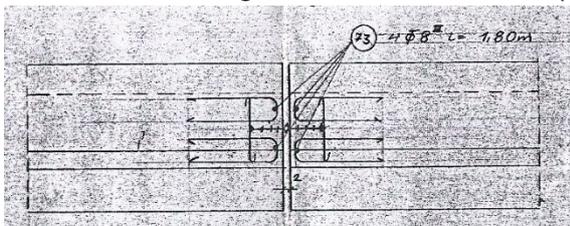
Kritisch sind in diesem Kontext auch die ausgebildeten Fugenverläufe im Beckenboden und den -wänden zu bewerten, da die Ausführung der Fugen gemäß Planung nicht näher beschrieben worden ist. Aus der vorliegenden Bewehrungsplanung können wir aus dem Plan Nummer 12 des Ingenieurs Gerhard Müller (**Bild**) entnehmen, dass im Bereich der Bauteilfugen

wohl Abdichtungs- und Dehnungselemente eingesetzt worden sein werden. Von der zeichnerischen Darstellung hat es den Anschein, als ob es sich hier um gerippte EPDM-Dicht- und Dehnprofile handeln dürfte, die zur Aufnahme von Querdehnungen mittig über ein Hohlkammerprofil verfügen. Von einem Freibad

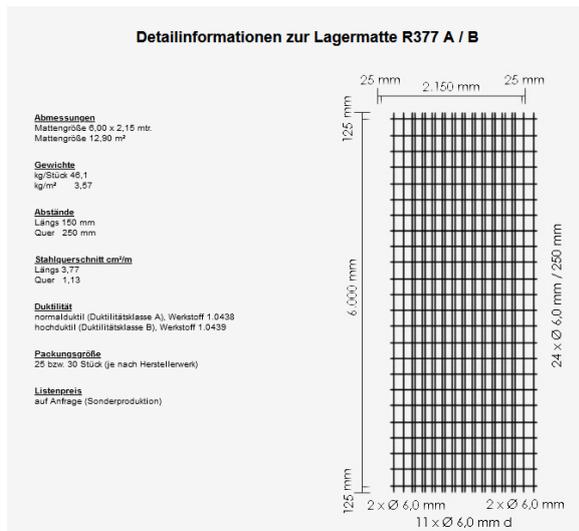
Zum einen deutet der Bewehrungsplan für die Wandbewehrung der Bestandswände darauf hin, dass hier lediglich Rechteckmatten als innere und äußere Bewehrung verbaut worden sind. Im Sinne modernerer WU-Kriterien lässt sich allerdings klar ohne weitere Berechnungen konstatieren, dass eine Rissbreitenbeschränkung, wie sie zum Beispiel durch die DIN 1045 in Verbindung mit den Handreichungen der Arge Weiße Wanne vorgegeben wird, gar nicht mit Matten darstellbar ist. Aus normativer Sicht kann daher das bestehende Becken nicht einwandfrei für einen Weiterbetrieb als nicht abgedichtetes wasserundurchlässige Stahlbetonbecken definiert werden, da die bautechnischen Voraussetzungen hierfür schlicht nicht vorhanden sind – geschweige denn jemals richtig vorhanden gewesen wären. Es wäre zudem zu hinterfragen, wie mit einer (Rechteck-)Mattenbewehrung, bei der ein Stabdurchmesser von 6 mm angenommen werden darf, der Erddrucknachweis für den Lastfall HZ (= Becken entleert, seitlicher Erddruck auf Beckenwand nicht durch Wasserdruck teilkompensiert, zugleich hoher Porenwasserdruck im Erdreich der Umgebung aufgrund anstauenden Sickerwassers) gelingen sollte, zumal nach Einschätzung der Verfasser die Matten aller Wahrscheinlichkeit nach nur aus Stahl I erstellt sein werden.

Gemäß den vorliegenden Bewehrungsplänen wissen wir, dass für die tiefen Beckenbereiche im Wandbereich Lagermatten des Formats R377 (oder schwächer) verbaut worden sind. Diese weisen in Längsrichtung alle 15 cm zwei 6er Eisen und in Querrichtung alle 25 cm ein 6er Eisen auf. Aus entsprechenden statischen Vergleichsberechnungen wissen die Verfasser allerdings, dass normalerweise bei anstehenden Erddruck, der nicht durch eine Wasserführung des Beckens teilkompensiert ist, erheblich höhere Bewehrungsgrade, zum Beispiel mit 10er oder 12er Eisen, kreuzweise alle 10-15 cm verlegt, erforderlich sind.

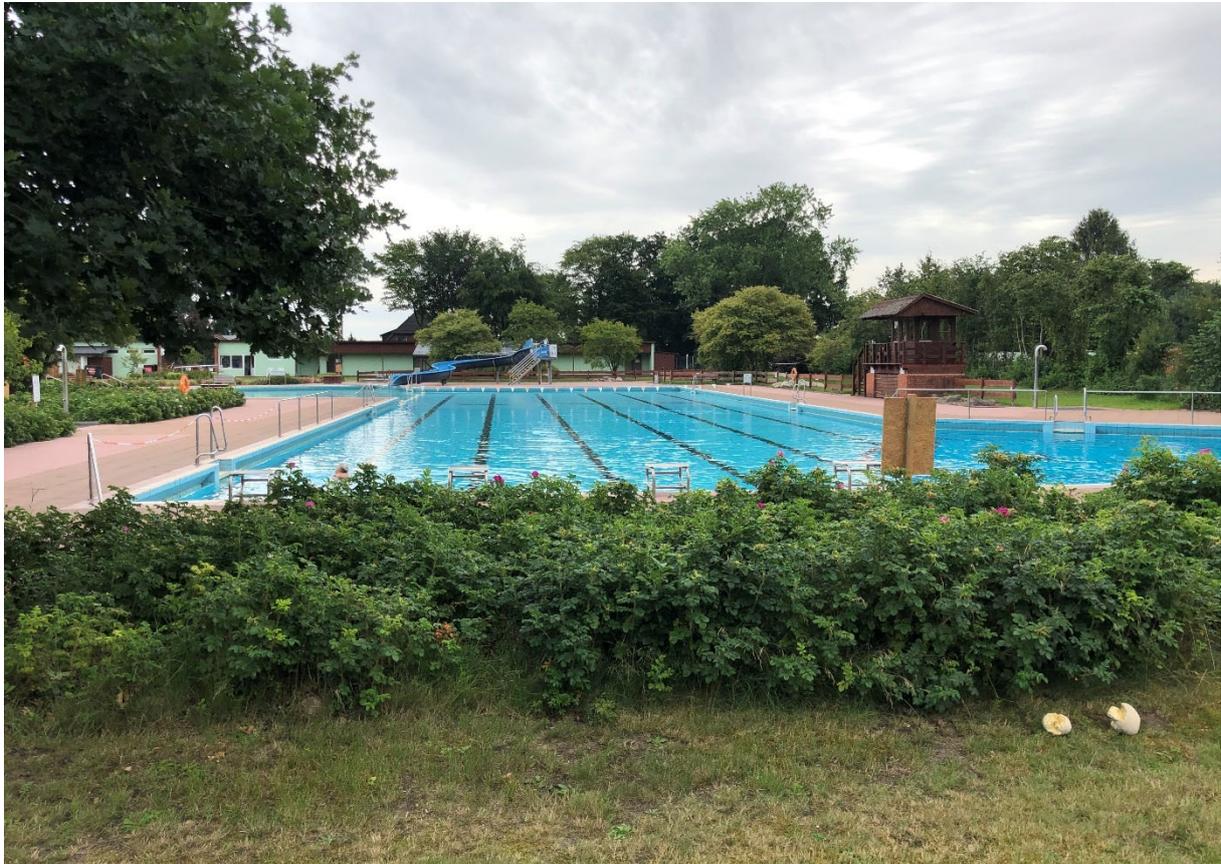
Abbildung oben: Das Becken mit Blickrichtung nach Osten.

Abbildung unten: Blick auf die bestehende Halbröhrenrutsche aus dem Jahr 1986

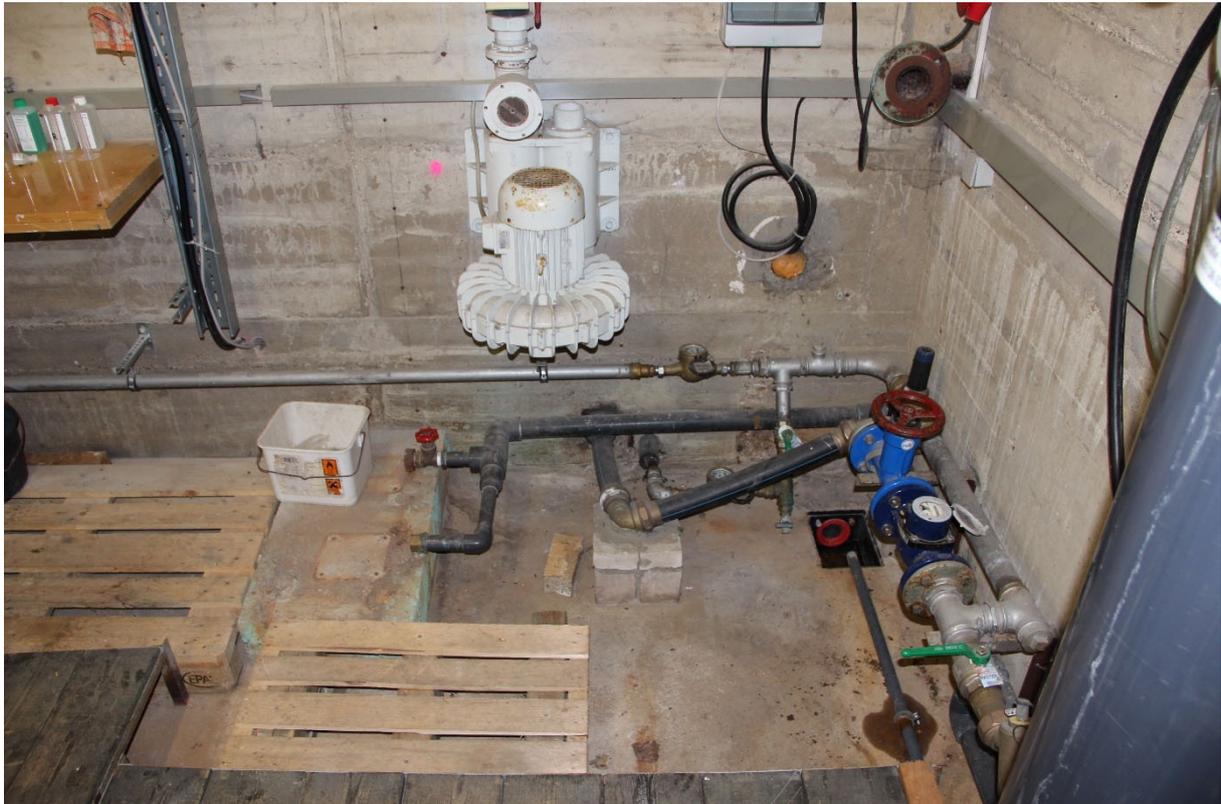
Tragbewehrung freiliegend sind. Diese sind bereits tiefbraun ankorrodiert und weisen bereits eine in die Tiefe gehende Schichtkorrosion auf. Der gesamte Technikbereich ist daher hinsichtlich seiner tragenden Struktur als akut abgängig zu bezeichnen. Eine Weiterverwendung der Bauteile scheidet aus bautechnischer Sicht aus.

Bild oben: Blick in die alte Technik.

Bild unten: Die Betonbauteile weisen viele Korrosionsschäden auf.

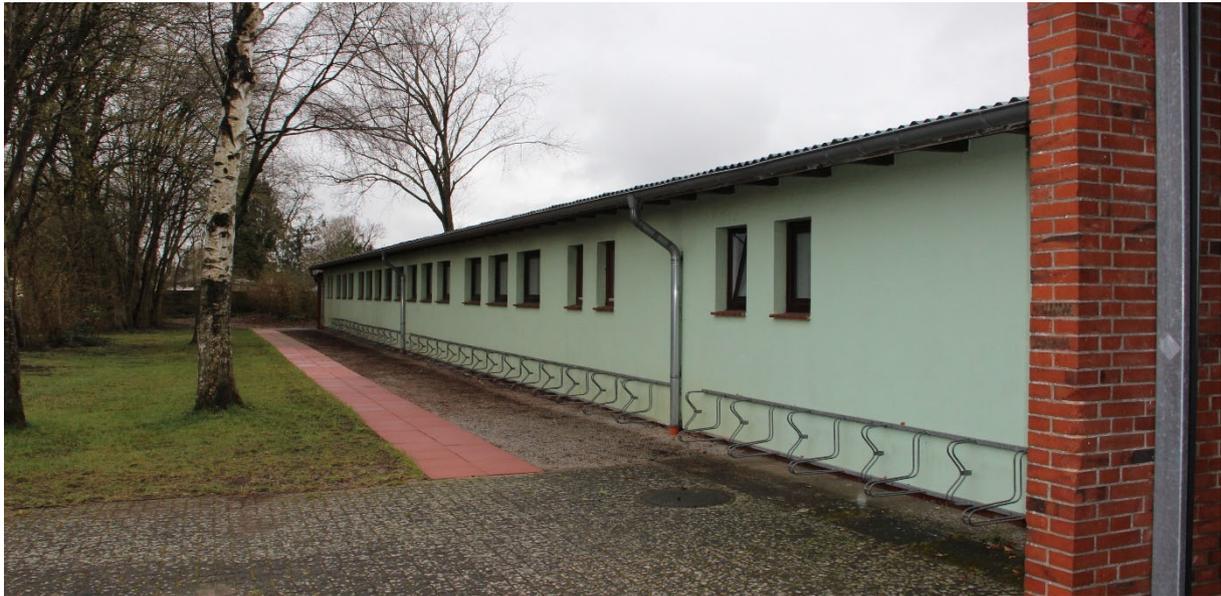
Bild oben: Blick auf den Funktionsbau vom Eingang her.

Bild unten: Blick auf den Funktionsbau vom Bad her; vorne links der Schwimmmeisterraum.

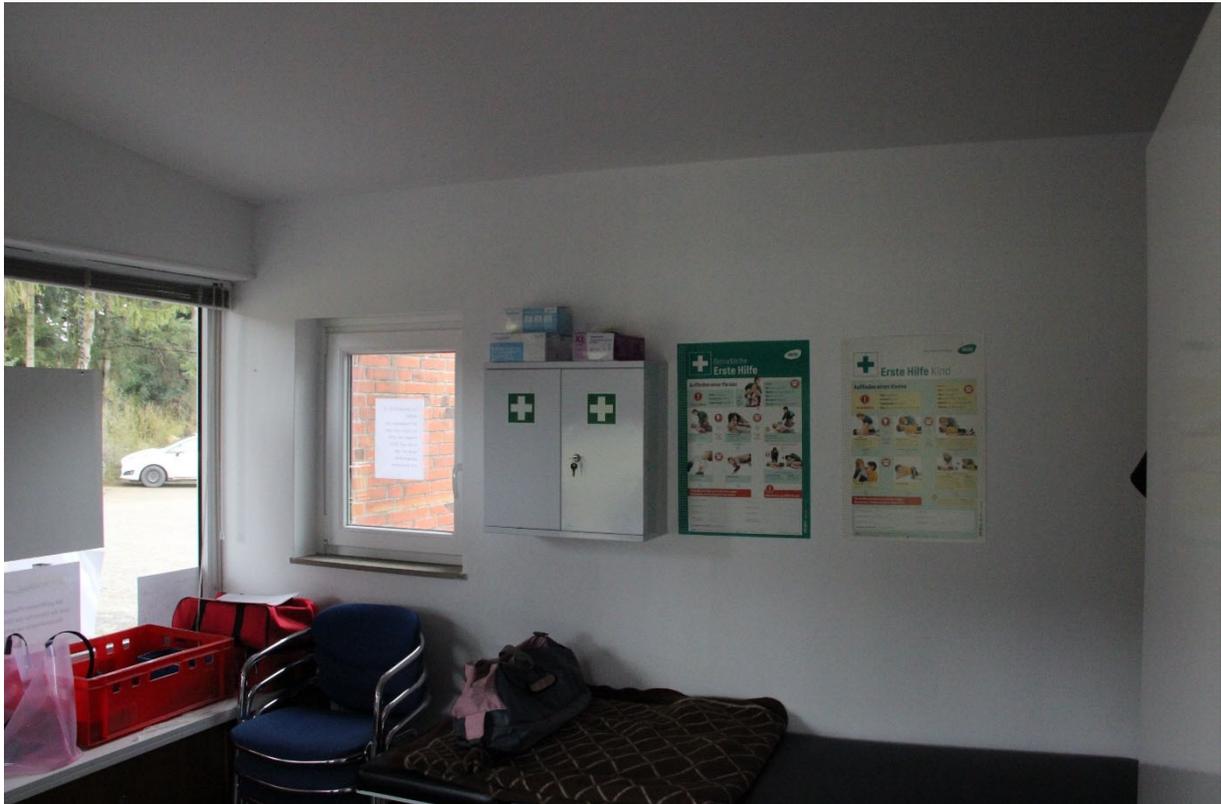
Bild oben: Der Erste-Hilfe-Raum ist von anderen Nutzungen zu separieren und benötigt eine eigene Tür nach draußen.

Bild unten: Der Schwimmmeisterraum; Blick ins Freibad.

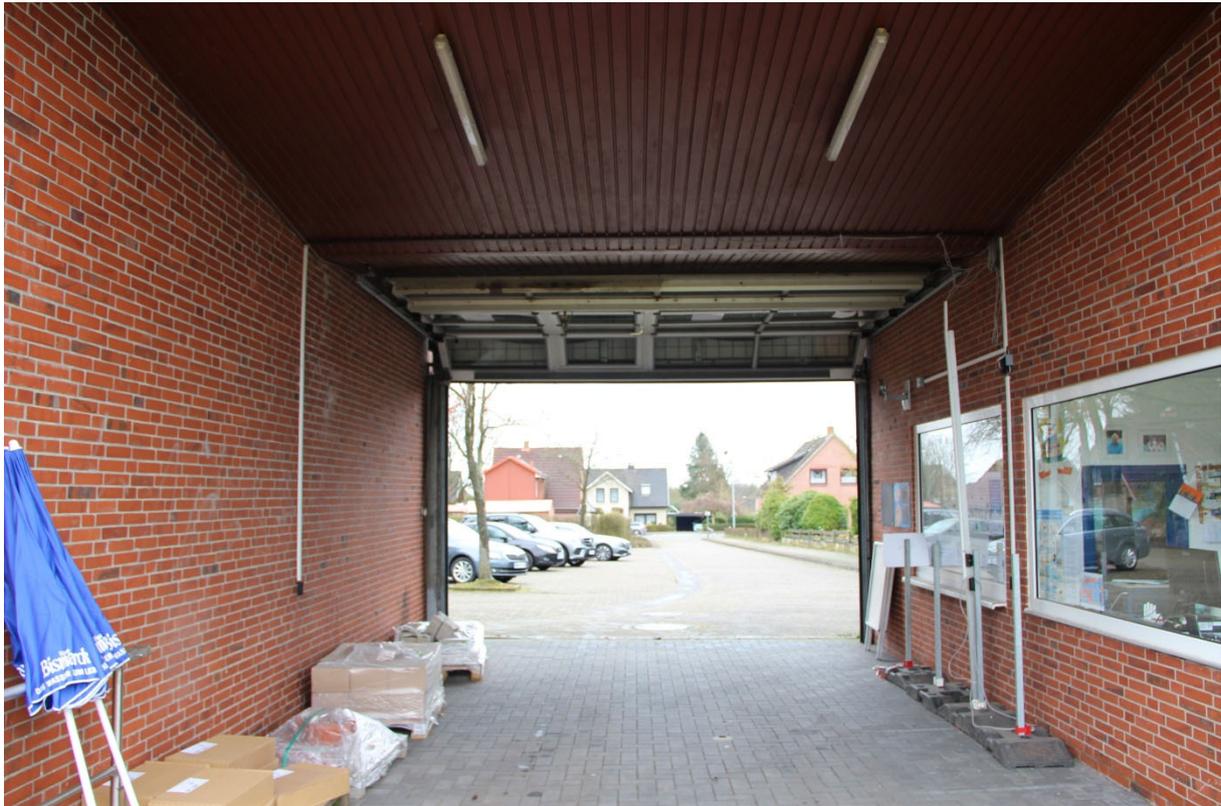
Bild oben: Blick durch den Zugang nach draußen. Der linke Trakt ist abzubrechen, da dort der Personalbereich und die Technik anzuordnen sind. Links sollte auch ein Kiosk mit Kartenverkauf und externer Gastronomie sowie Verkaufsmöglichkeit nach draußen und ins Bad angesiedelt werden.
